**GRAĐEVINA: OCJENA STANJA MOSTOVA  
«BRLJANI»  
Županijska cesta ŽC 6055  
(Brljan)**

## **Ocjena stanja mostova «BRLJANI»**

**TD 084/2016-O**

**MJESTO I DATUM: Zagreb, studeni 2016.**

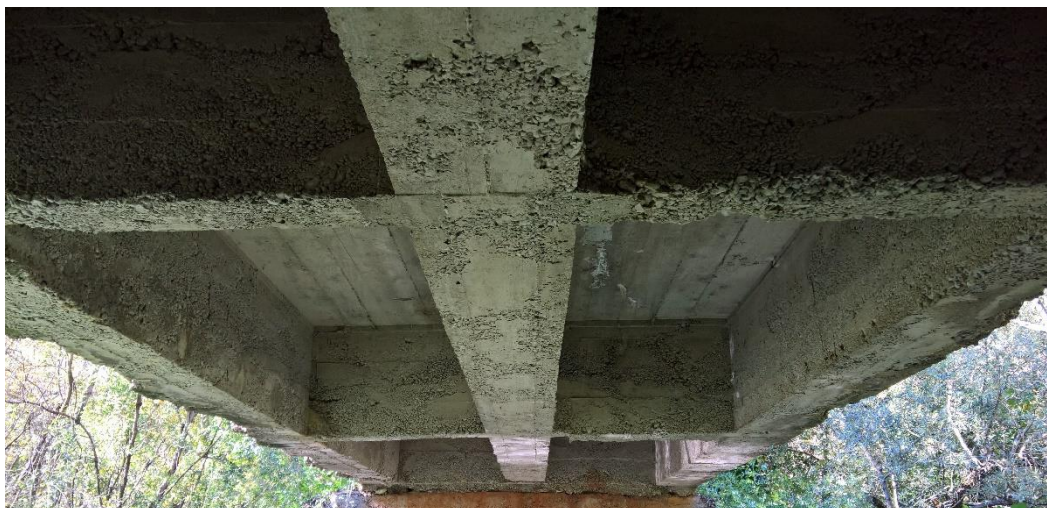
- glavni rasponski sklop
  - Beton konstrukcije je loše kvalitete sa dosta segregacija i na dosta mjesta ima komada koji su otpali pa je armatura izvirila na dosta mjesta.

Generalno konstrukcija nije u dobrom stanju i njeno stanje možemo prema navedenoj klasifikaciji oštećenja je 3.

Sanacija se može učiniti klasičnom metodom. To znači da se sva oštećena mjesta dodatno očiste vodenim mlazom, zatim se utrlja SN veza na oštećena mjesta i onda se dodaje reparaturni mort i s njim se krpaju oštećeni dijelovi konstrukcije.

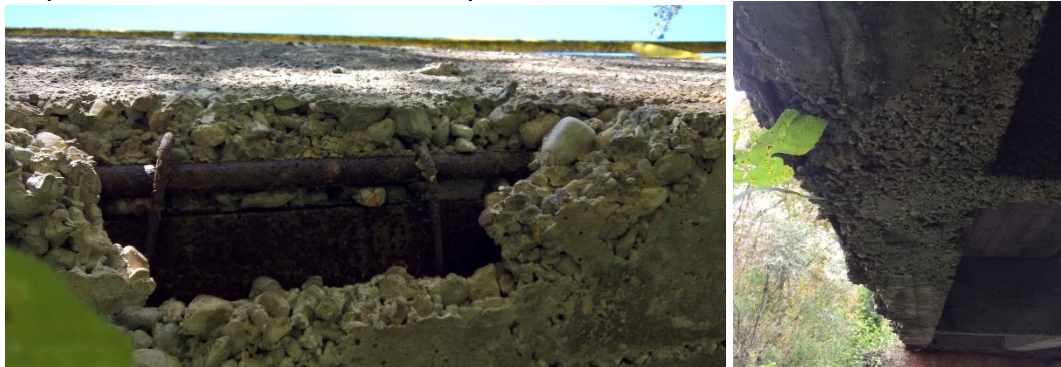
- na površini nema većih korodiranih površina

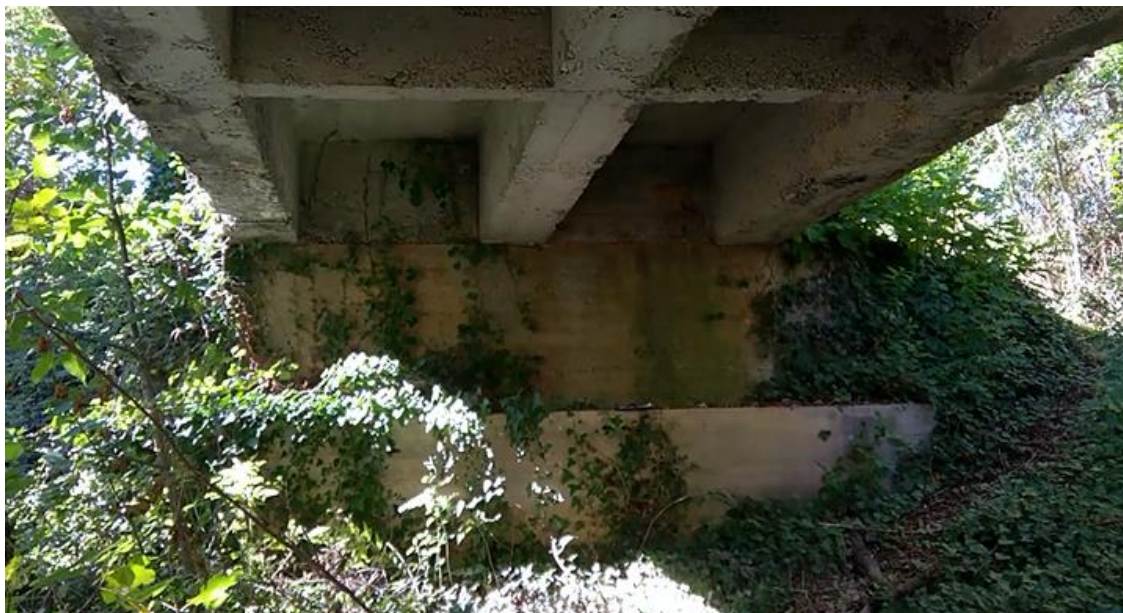
- Beton konstrukcije je loše kvalitete kao i kod rasponskog sklopa te ima segregacija i na dosta mjesta ima komada koji su otpali pa je armatura izvirila.
- na površini ima većih korodiranih površina no one su nastale kao posljedica korodiranja rubova rasponskog sklopa iznad stupišta te vrhova prsnog zida upornjaka preko kojeg se prelijevaju oborinske vode kao i posoljene vode koje po zimi nastaju uslijed posipanja ceste solju.

Generalno konstrukcija nije u dobrom stanju i njeno stanje možemo prema navedenoj klasifikaciji oštećenja je 2.

Sanacija se može učiniti klasičnom metodom. To znači da se sva oštećena mjesta dodatno očiste vodenim mlazom, zatim se utrlja SN veza na oštećena mjesta i onda se dodaje reparaturni mort i s njim se krpaju oštećeni dijelovi konstrukcije.

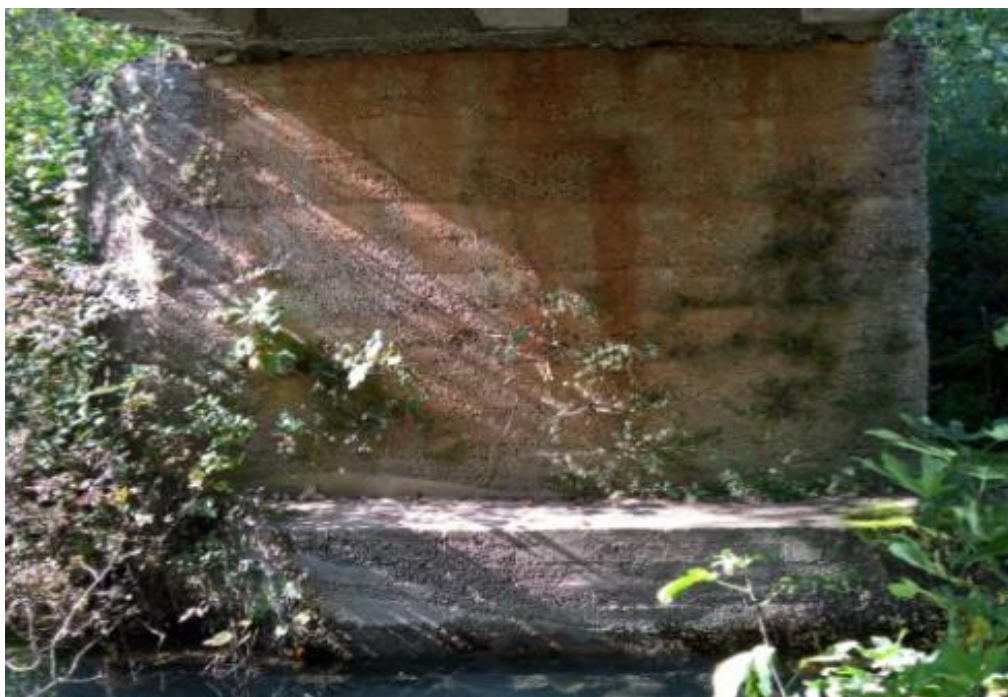
- stup:
  - Beton konstrukcije je loše kvalitete kao i kod rasponskog sklopa te ima segregacija i na dosta mjesta ima komada koji su otpali pa je armatura izvirila.
  - na površini ima većih korodiranih površina no one su nastale kao posljedica korodiranja rubova rasponskog sklopa iznad stupišta te vrhova prsnog zida upornjaka preko kojeg se prelijevaju oborinske vode kao i posoljene vode koje po zimi nastaju uslijed posipanja ceste solju.

Generalno konstrukcija nije u dobrom stanju i njeno stanje možemo prema navedenoj klasifikaciji oštećenja je 2.

Sanacija se može učiniti klasičnom metodom. To znači da se sva oštećena mjesta dodatno očiste vodenim mlazom, zatim se utrlja SN veza na oštećena mjesta i onda se dodaje reparaturni mort i s njim se krpaju oštećeni dijelovi konstrukcije.

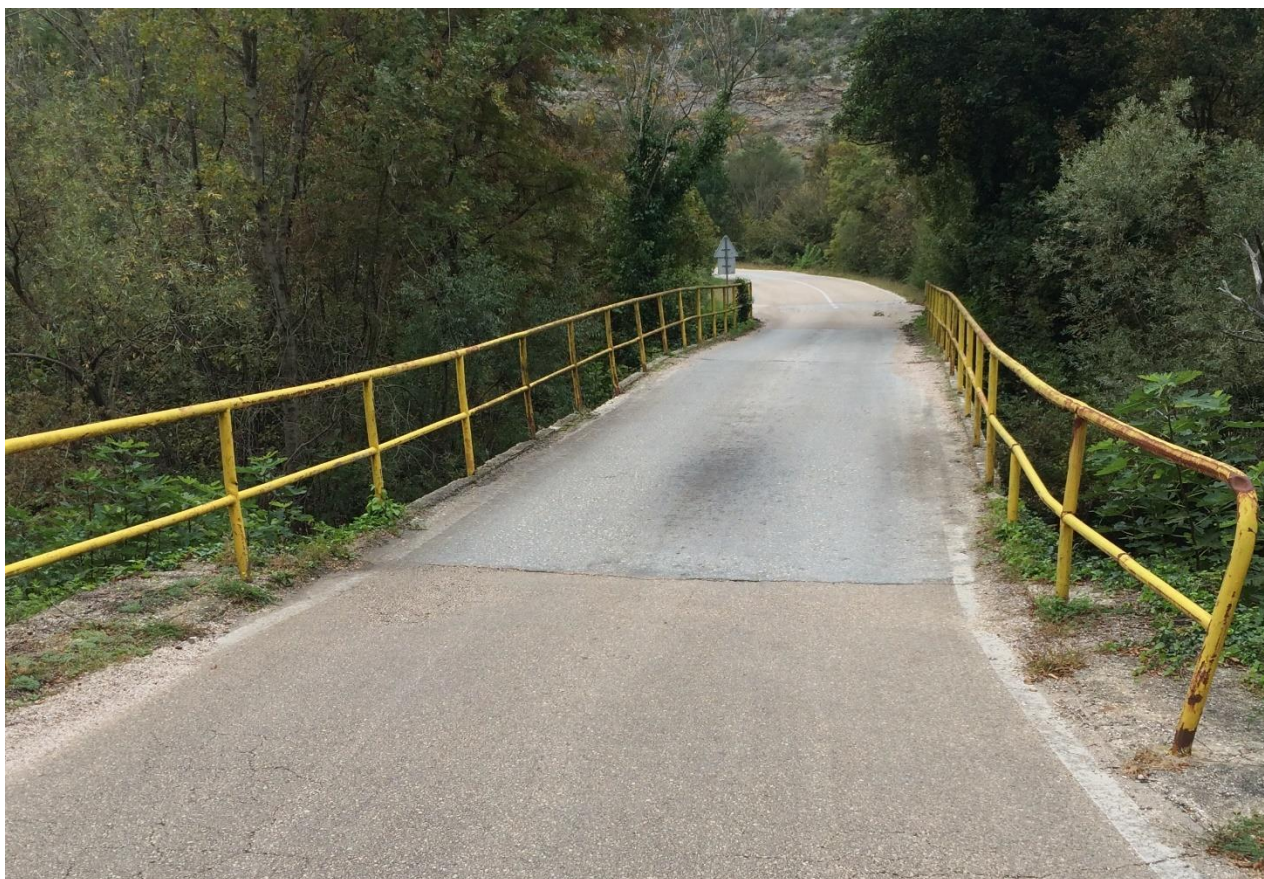
Zaštitna pješačka ograda je oštećena i na nekim mjestima je korodirala. Ukoliko se želi imati pješački promet potrebno je staviti ispune s otvorima manjim od 12cm.

Kad bi se radila sanacija ograde, najbolje bi bilo da se postojeća ograda u potpunosti ukloni i na njeno mjesto postavi parapetna zaštitna odbojna ograda koja ima i funkciju pješačke ograde.

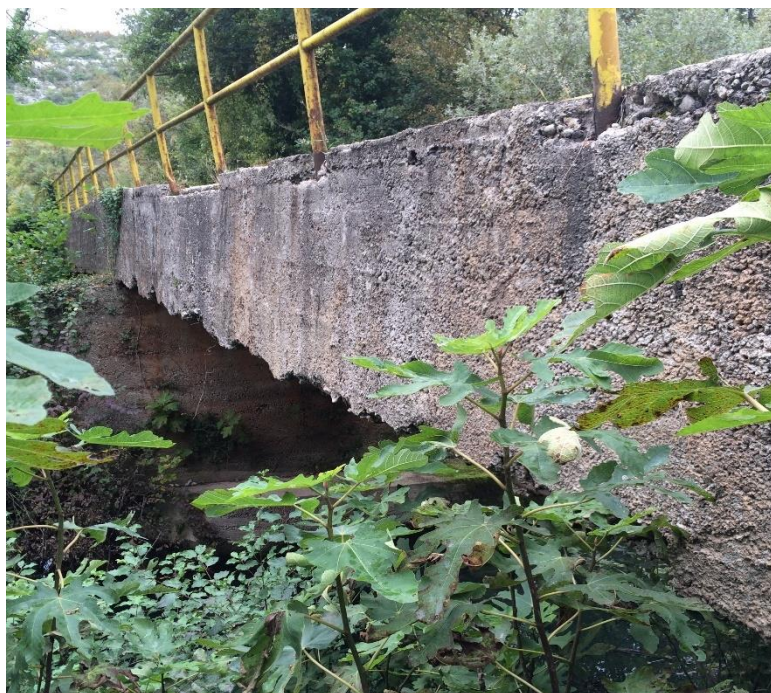
Vijenac i rub rasponskog sklopa je armirano betonski. Izvedeni su na način da čine jedinstvenu cjelinu. Stanje varira od mjesta do mjesta na mostu no u pravilu je loše. Generalno možemo reći da je propao po cijeloj duljini, te je na mjestima zaštitni sloj betona jako oštećen ili ga uopće nema te se vidi armatura.

Sanacija se može učiniti klasičnom metodom. To znači da se cijeli vijenac i oštećena mjesta dodatno očiste vodenim mlazom, zatim se po njegovoj cijeloj površini utrlja SN veza i onda se preko cijelog postojećeg vijenca u debljini od 3-5 cm (ovisno o zahtjevu proizvođača) ugradi reparaturni mort te se i s njim pokrpaju oštećeni dijelovi vijenca. Uz rub je potrebno formirati okapnicu.

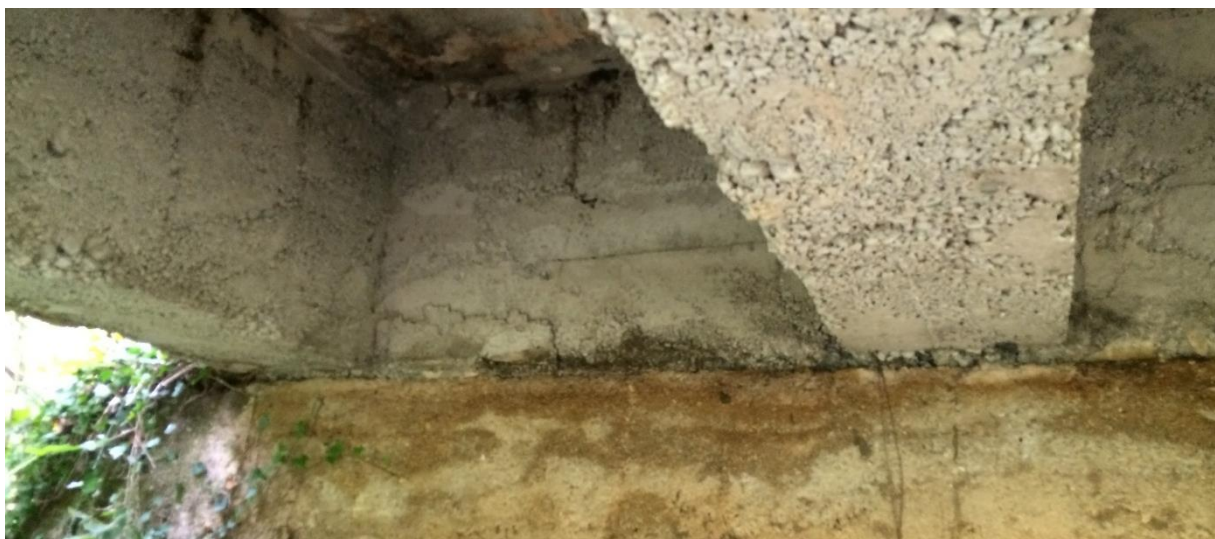
Ležajevi ne postoje na mostu nego je rasponski sklop direktno postavljen na upornjake.

Navedeno postojeće rješenje je dosta loše iako se radi o lokalnoj cesti na kojoj je manji broj vozila sa manjim težinama. Kad naiđe vozilo na most ono direktno „udara“ u konstrukciju i pošto su betonski elementi kruti, direktni dinamički učinak se prenosi i na upornjake i stupišta. To dodatno s vremenom oštećuje i rasponski sklop i stupišta.

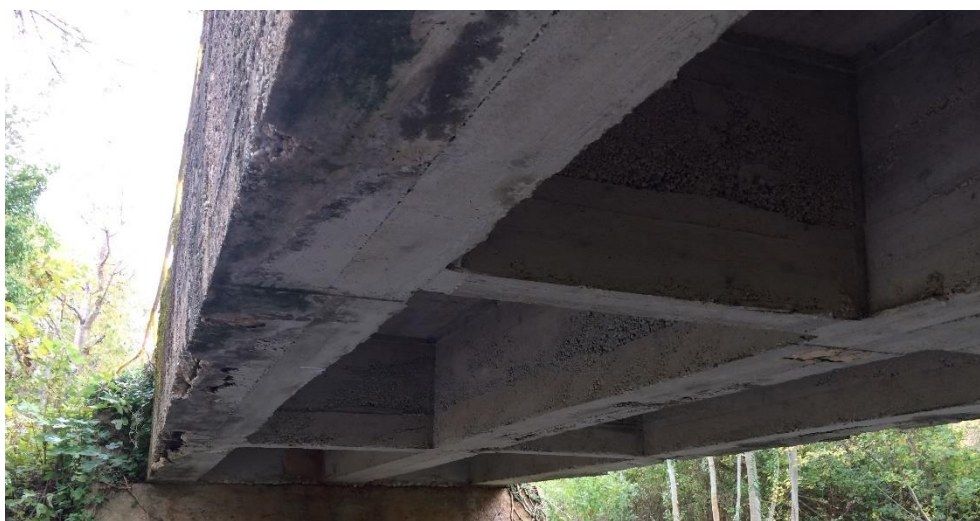
- glavni rasponski sklop
  - Beton konstrukcije je loše kvalitete sa dosta segregacija i na dosta mjesta ima komada koji su otpali pa je armatura izvirila na dosta mjesta.

Generalno konstrukcija nije u dobrom stanju i njeno stanje možemo prema navedenoj klasifikaciji oštećenja je 3.

Sanacija se može učiniti klasičnom metodom. To znači da se sva oštećena mjesta dodatno očiste vodenim mlazom, zatim se utrlja SN veza na oštećena mjesta i onda se dodaje reparaturni mort i s njim se krpaju oštećeni dijelovi konstrukcije.

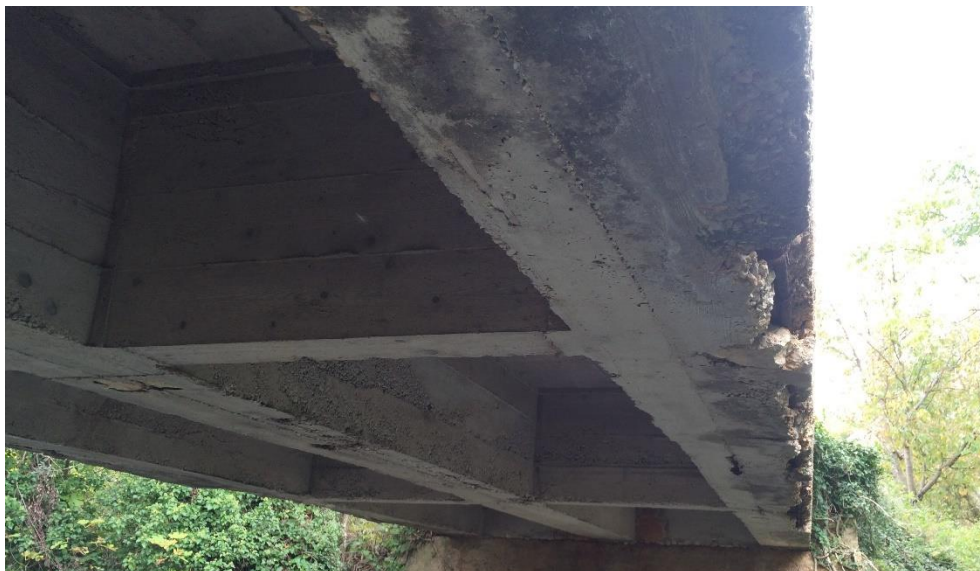
- na površini nema većih korodiranih površina

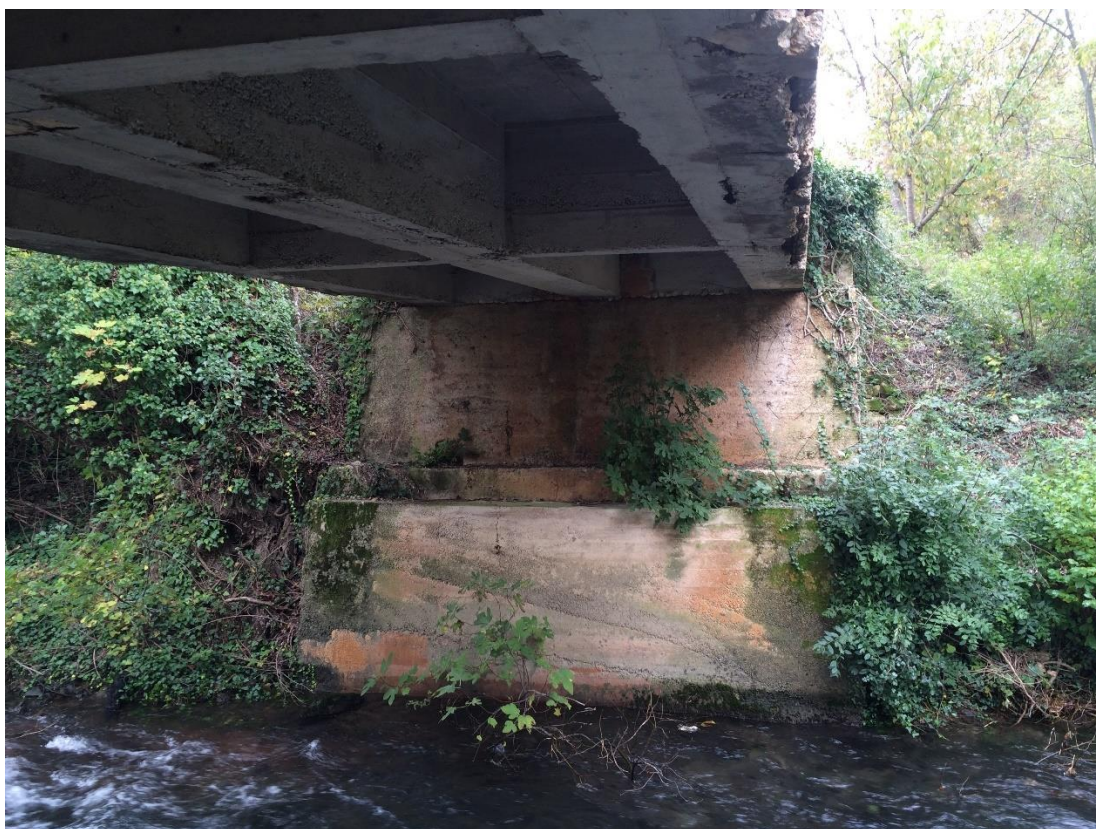
- Upornjaci:
  - Beton konstrukcije je loše kvalitete kao i kod rasponskog sklopa te ima segregacija i na dosta mjesta ima komada koji su otpali pa je armatura izvirila.
  - na površini ima većih korodiranih površina no one su nastale kao posljedica korodiranja rubova rasponskog sklopa iznad stupišta te vrhova prsnog zida upornjaka preko kojeg se prelijevaju oborinske vode kao i posoljene vode koje po zimi nastaju uslijed posipanja ceste solju.

Generalno konstrukcija nije u dobrom stanju i njeno stanje možemo prema navedenoj klasifikaciji oštećenja je 2.

Sanacija se može učiniti klasičnom metodom. To znači da se sva oštećena mjesta dodatno očiste vodenim mlazom, zatim se utrlja SN veza na oštećena mjesta i onda se dodaje reparaturni mort i s njim se krpaju oštećeni dijelovi konstrukcije.

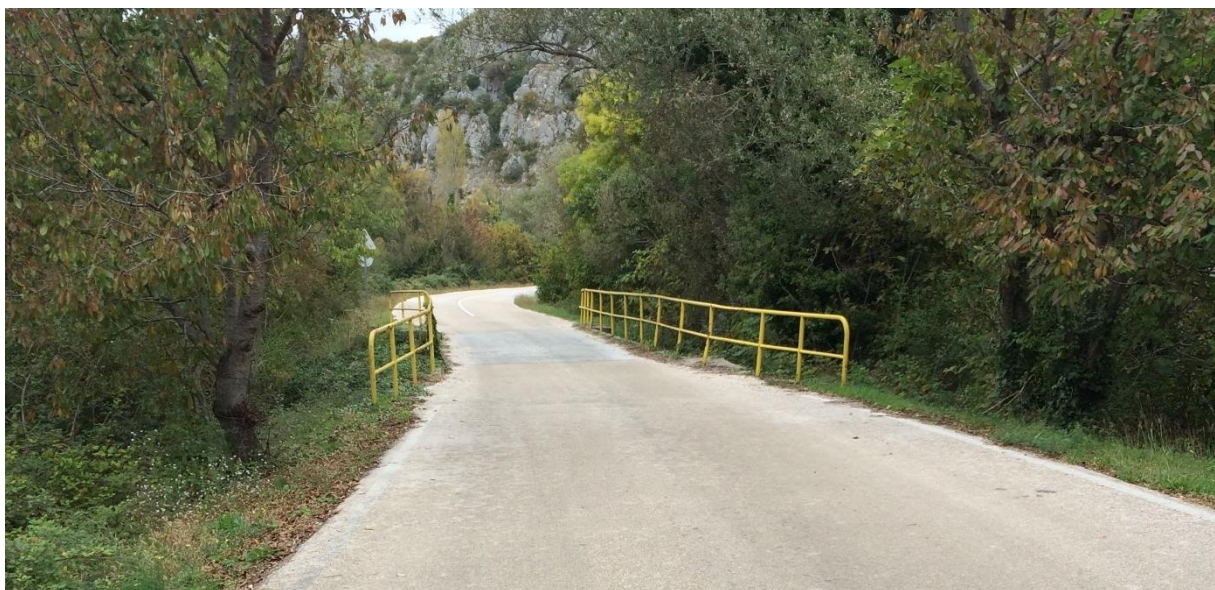
Zaštitna pješačka ograda je oštećena i na nekim mjestima je korodirala. Ukoliko se želi imati pješački promet potrebno je staviti ispune s otvorima manjim od 12cm.

Kad bi se radila sanacija ograde, najbolje bi bilo da se postojeća ograda u potpunosti ukloni i na njeno mjesto postavi parapetna zaštitna odbojna ograda koja ima i funkciju pješačke ograde.

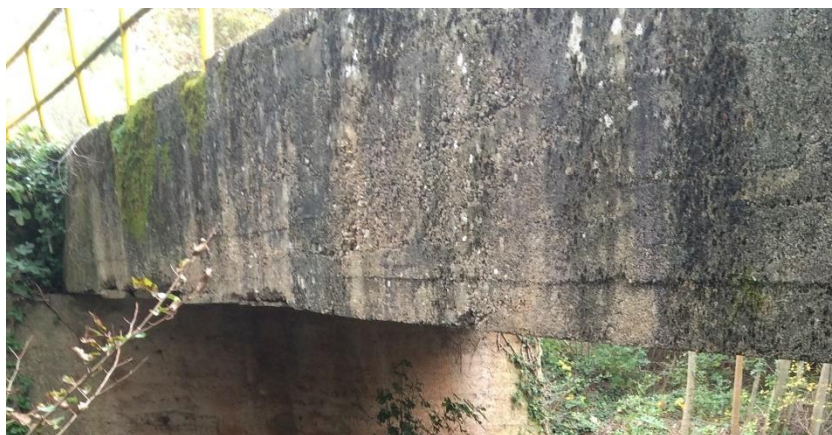
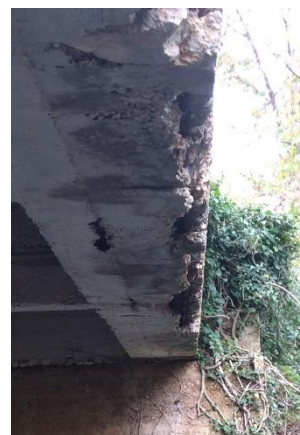
Vijenac i rub rasponskog sklopa je armirano betonski. Izvedeni su na način da čine jedinstvenu cjelinu. Stanje varira od mjesta do mjesta na mostu no u pravilu je loše. Generalno možemo reći da je propao po cijeloj duljini te je na mjestima zaštitni sloj betona jako oštećen ili ga uopće nema te se vidi armature.

Sanacija se može učiniti klasičnom metodom. To znači da se cijeli vijenac i oštećena mjesta dodatno očiste vodenim mlazom, zatim se po njegovoj cijeloj površini utrlja SN veza i onda se preko cijelog postojećeg vijenca u debljini od 3-5 cm (ovisno o zahtjevu proizvođača) ugradi reparaturni mort te se i s njim pokrpaju oštećeni dijelovi vijenca. Potrebno je formirati okapnicu.

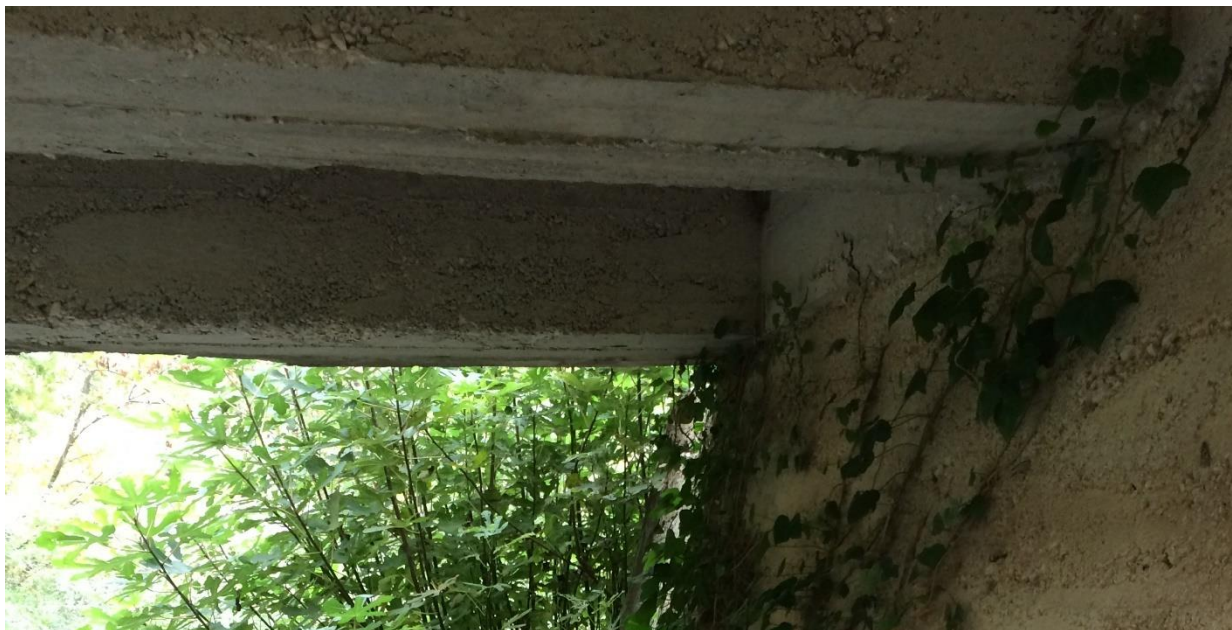
Ležajevi ne postoje na mostu nego je rasponski sklop direktno postavljen na upornjake.

Navedeno postojeće rješenje je dosta loše iako se radi o lokalnoj cesti na kojoj je manji broj vozila sa manjim težinama. Kad naiđe vozilo na most ono direktno „udara“ u konstrukciju i pošto su betonski elementi kruti, direktni dinamički učinak se prenosi i na upornjake i stupište. To dodatno s vremenom oštećuje i rasponski sklop i stupište.

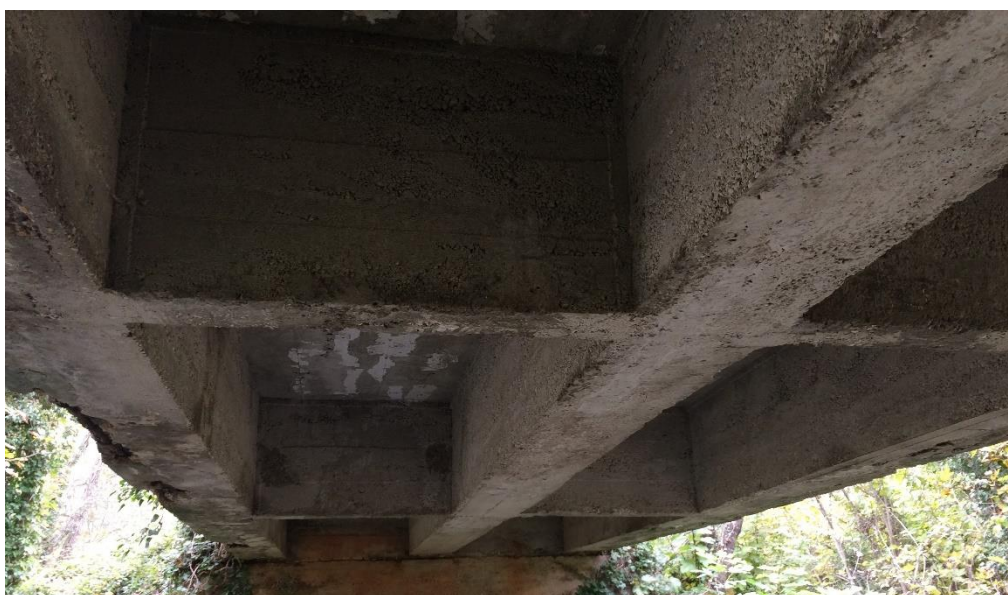
- glavni rasponski sklop
  - Beton konstrukcije je loše kvalitete sa dosta segregacija i na dosta mjesta ima komada koji su otpali pa je armatura izvirila na dosta mjesta.

Generalno konstrukcija nije u dobrom stanju i njeno stanje možemo prema navedenoj klasifikaciji oštećenja je 3.

Sanacija se može učiniti klasičnom metodom. To znači da se sva oštećena mjesta dodatno očiste vodenim mlazom, zatim se utrlja SN veza na oštećena mjesta i onda se dodaje reparaturni mort i s njim se krpaju oštećeni dijelovi konstrukcije.

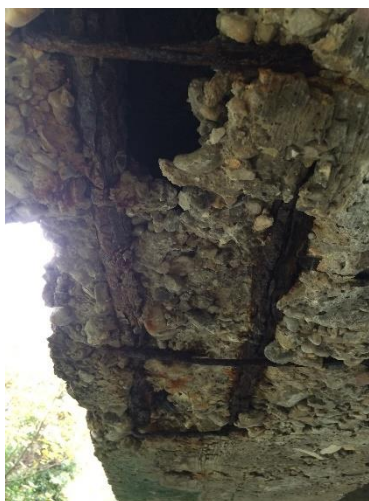
- na površini nema većih korodiranih površina

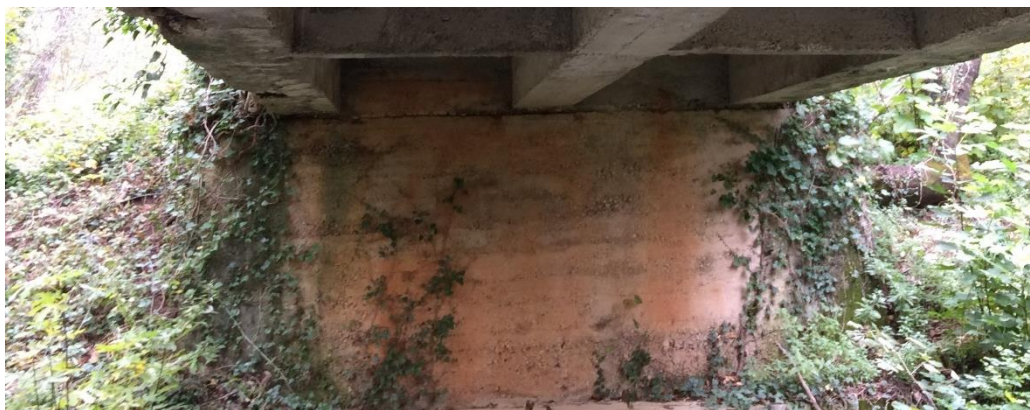
- Upornjaci:
  - Beton konstrukcije je loše kvalitete kao i kod rasponskog sklopa te ima segregacija i na dosta mjesta ima komada koji su otpali pa je armatura izvirila.
  - na površini ima većih korodiranih površina no one su nastale kao posljedica korodiranja rubova rasponskog sklopa iznad stupišta te vrhova prsnog zida upornjaka preko kojeg se prelijevaju oborinske vode kao i posoljene vode koje po zimi nastaju uslijed posipanja ceste solju.

Generalno konstrukcija nije u dobrom stanju i njeno stanje možemo prema navedenoj klasifikaciji oštećenja je 2.

Sanacija se može učiniti klasičnom metodom. To znači da se sva oštećena mjesta dodatno očiste vodenim mlazom, zatim se utrlja SN veza na oštećena mjesta i onda se dodaje reparaturni mort i s njim se krpaju oštećeni dijelovi konstrukcije.

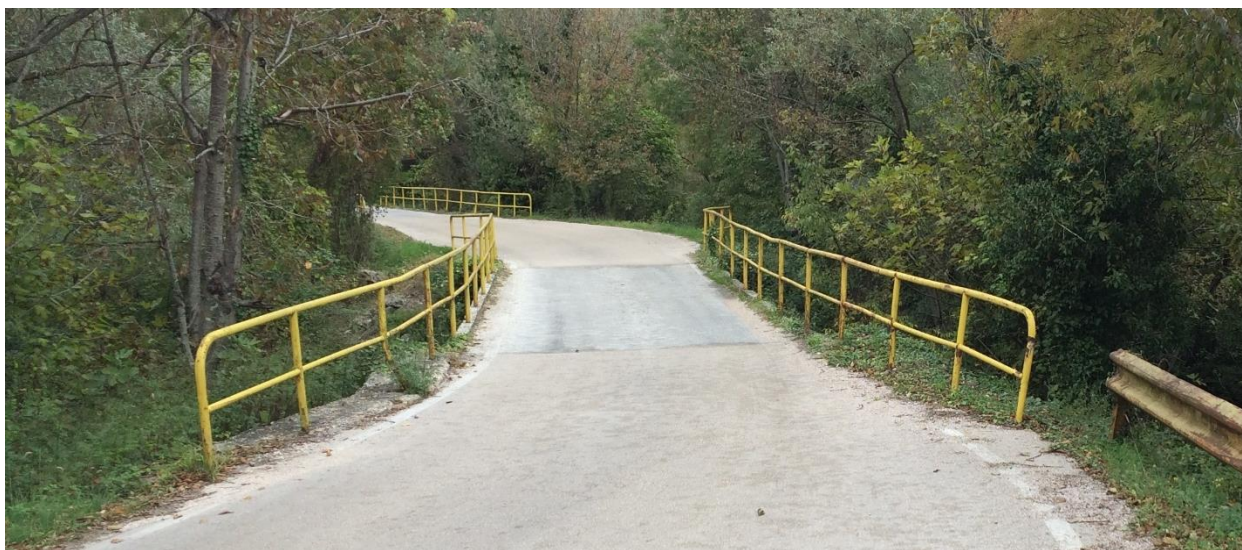
Zaštitna pješačka ograda je oštećena i na nekim mjestima je korodirala. Ukoliko se želi imati pješački promet potrebno je staviti ispune s otvorima manjim od 12cm.

Kad bi se radila sanacija ograde, najbolje bi bilo da se postojeća ograda u potpunosti ukloni i na njeno mjesto postavi parapetna zaštitna odbojna ograda koja ima i funkciju pješačke ograde.

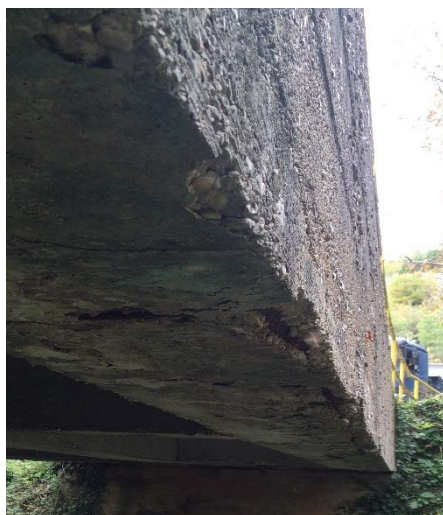
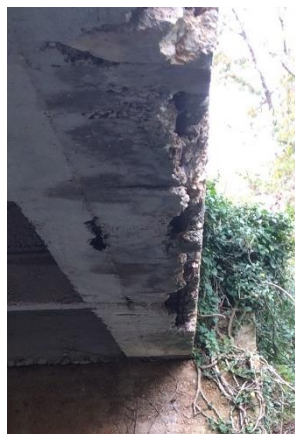
Vijenac i rub rasponskog sklopa je armirano betonski. Izvedeni su na način da čine jedinstvenu cjelinu. Stanje varira od mjesta do mjesta na mostu no u pravilu je loše. no generalno možemo reći da je propao po cijeloj duljini te na mjestima zaštitni sloj betona je jako oštećen ili ga uopće nema te se vidi armatura koja je

Sanacija se može učiniti klasičnom metodom. To znači da se cijeli vijenac i oštećena mjesta dodatno očiste vodenim mlazom, zatim se po njegovoj cijeloj površini utrlja SN veza i onda se preko cijelog postojećeg vijenca u debljini od 3-5 cm (ovisno o zahtjevu proizvođača) ugradi reparaturni mort te se i s njim pokrpaju oštećeni dijelovi vijenca. Potebno je formirati okapnicu.

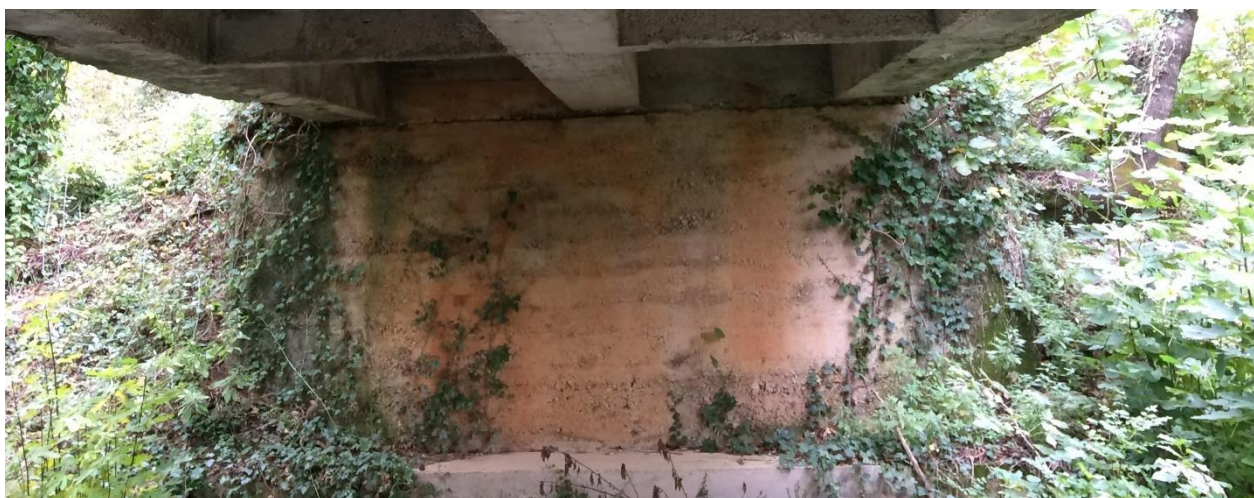
Ležajevi ne postoje na mostu nego je rasponski sklop direktno postavljen na upornjake.

Navedeno postojeće rješenje je dosta loše iako se radi o lokalnoj cesti na kojoj je mali broj vozila sa manjim težinama. Kad naiđe vozilo na most ono direktno „udara“ u konstrukciju i pošto su betonski elementi kruti, direktni dinamički učinak se prenosi i na upornjake i stupište. To dodatno s vremenom oštećuje i rasponski sklop i stupište.
