GRAĐEVINA: **OCJENA STANJA MOSTOVA**
«BRLJANI»
Županijska cesta ŽC 6055
(Brljan)

VRSTA PROJEKTA: **Ocjena stanja mostova «BRLJANI»**

TD 084/2016-O

MJESTO I DATUM: **Zagreb, studeni 2016.**

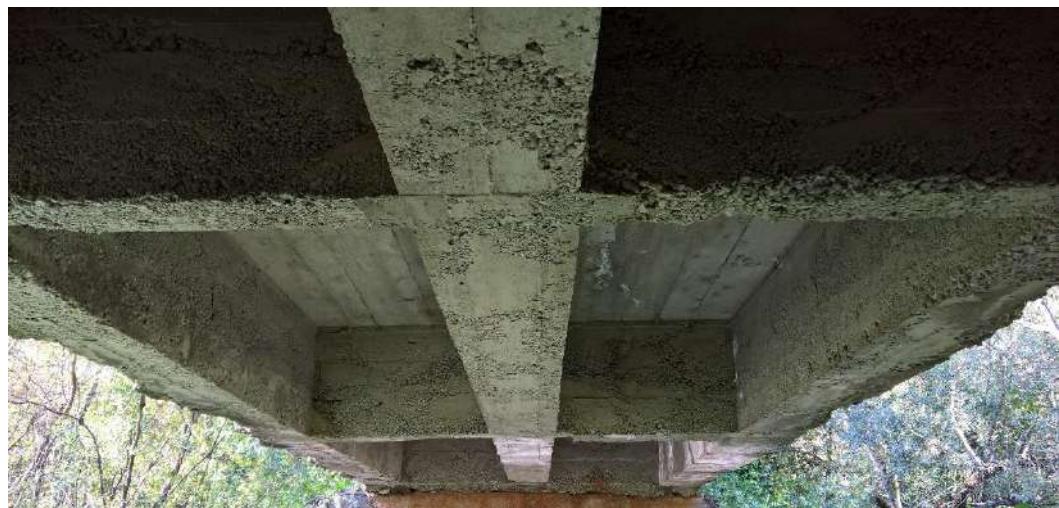
- glavni rasponski sklop
 - Beton konstrukcije je loše kvalitete sa dosta segregacija i na dosta mjesta ima komada koji su otpali pa je armatura izvirila na dosta mjesta.

Generalno konstrukcija nije u dobrom stanju i njeno stanje možemo prema navedenoj klasifikaciji oštećenja je 3.

Sanacija se može učiniti klasičnom metodom. To znači da se sva oštećena mjesta dodatno očiste vodenim mlazom, zatim se utrlja SN veza na oštećena mesta i onda se dodaje reparturni mort i s njim se krpaju oštećeni dijelovi konstrukcije.

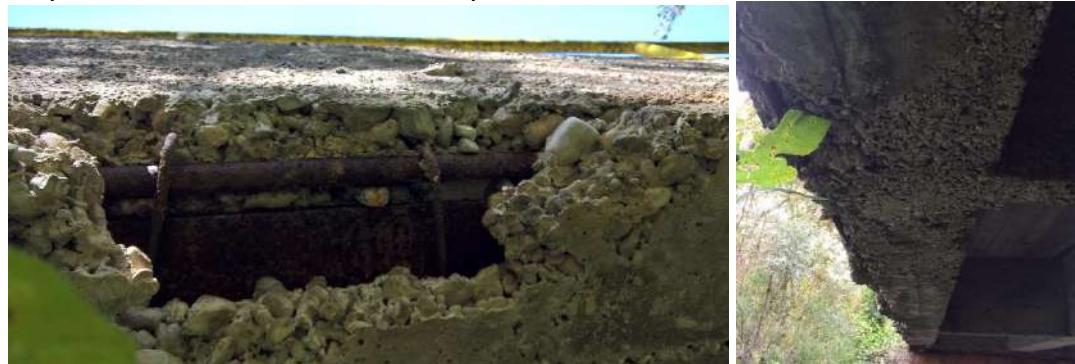
- na površini nema većih korodiranih površina

- svi rasponi sistema su prostih greda gdje je donja zona vlačna, a gornja zona tlačna
- u donjoj zoni imamo 3 šipke Ø25 i Ø23 kojima su dodane željezničke tračnice 35 kao vlačna armatura $A=45\text{cm}^2$.

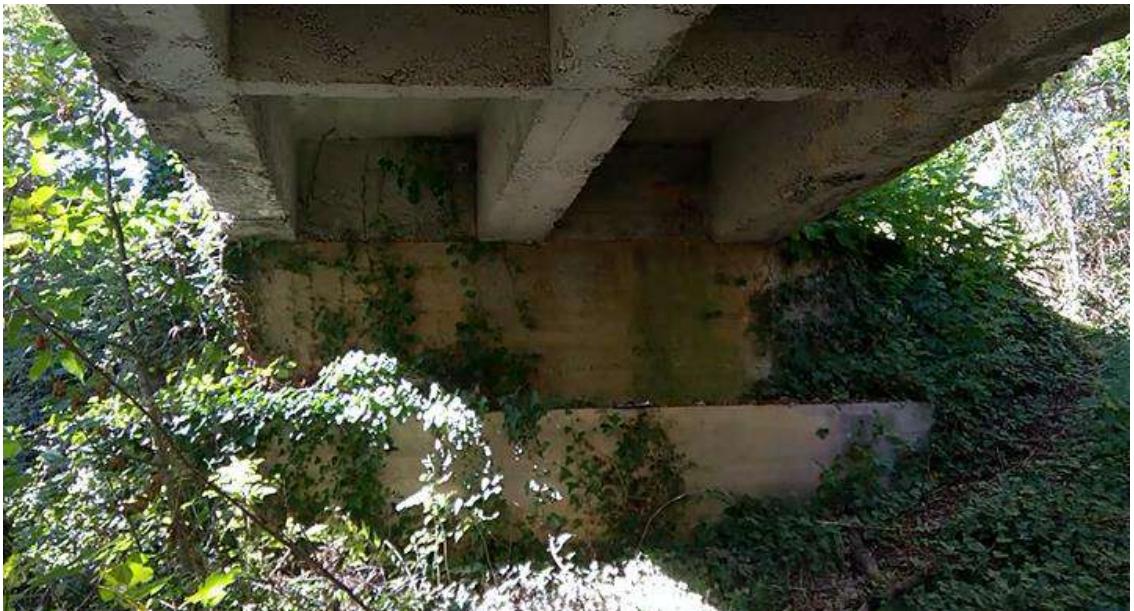
- upornjaci:

- Beton konstrukcije je loše kvalitete kao i kod rasponskog sklopa te ima segregacija i na dosta mesta ima komada koji su otpali pa je armatura izvirila.
- na površini ima većih korodiranih površina no one su nastale kao posljedica korodiranja rubova rasponskog sklopa iznad stupišta te vrhova prsnog zida upornjaka preko kojeg se prelijevaju oborinske vode kao i posoljene vode koje po zimi nastaju uslijed posipanja ceste solju.

Generalno konstrukcija nije u dobrom stanju i njeno stanje možemo prema navedenoj klasifikaciji oštećenja je 2.

Sanacija se može učiniti klasičnom metodom. To znači da se sva oštećena mesta dodatno očiste vodenim mlazom, zatim se utrija SN veza na oštećena mesta i onda se dodaje reparaturni mort i s njim se krpaju oštećeni dijelovi konstrukcije.

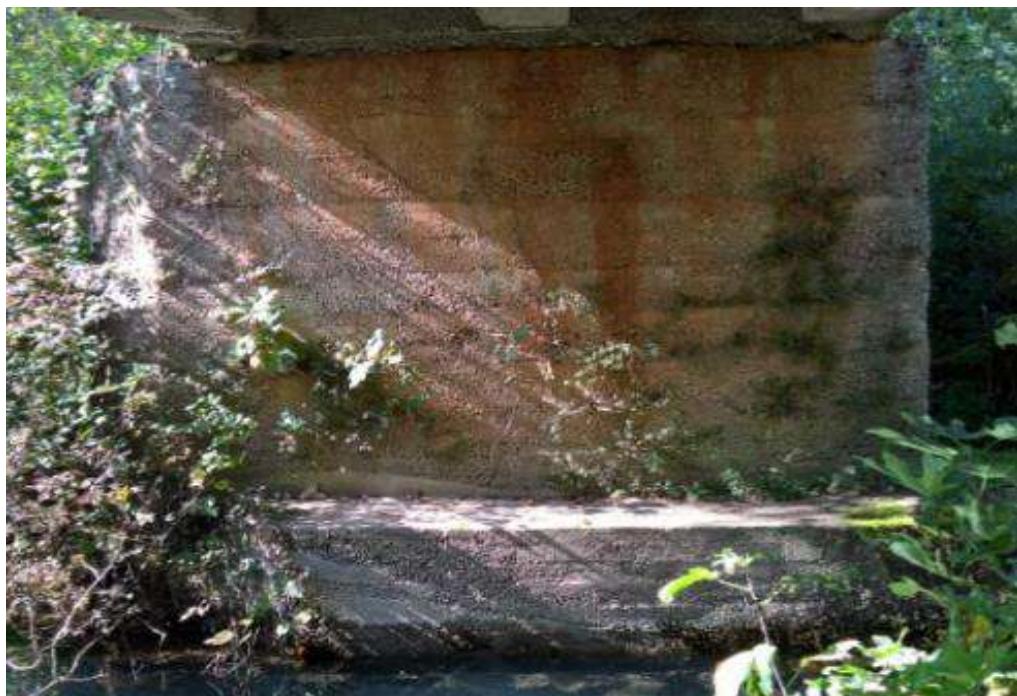
- stup:

- Beton konstrukcije je loše kvalitete kao i kod rasponskog sklopa te ima segregacija i na dosta mjesta ima komada koji su otpali pa je armatura izvirila.
- na površini ima većih korodiranih površina no one su nastale kao posljedica korodiranja rubova rasponskog sklopa iznad stupišta te vrhova prsnog zida upornjaka preko kojeg se prelijevaju oborinske vode kao i posoljene vode koje po zimi nastaju uslijed posipanja ceste solju.

Generalno konstrukcija nije u dobrom stanju i njeno stanje možemo prema navedenoj klasifikaciji oštećenja je 2.

Sanacija se može učiniti klasičnom metodom. To znači da se sva oštećena mjesta dodatno očiste vodenim mlazom, zatim se utrlja SN veza na oštećena mjesta i onda se dodaje reparturni mort i s njim se krpaju oštećeni dijelovi konstrukcije.

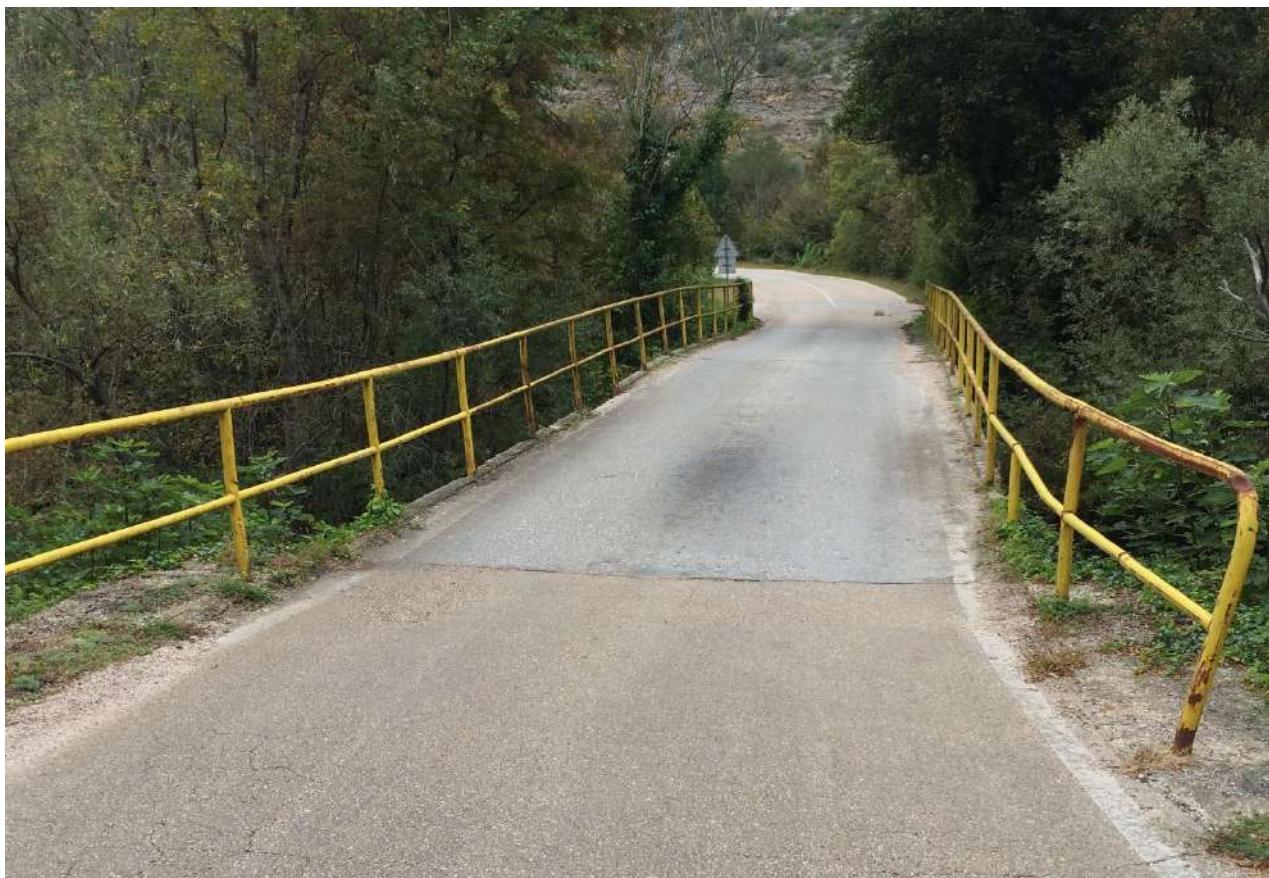
Zaštitna odbojna i pješačka ograda

Zaštitne odbojne ograde nema, a što je obveza prema Pravilniku o prometnim znakovima, signalizaciji i opremi na cestama NN 33/05 čl.89. određuje da zaštitna ograda mora biti na objektu minimalne zaštite H1.

Zaštitna pješačka ograda je oštećena i na nekim mjestima je korodirala. Ukoliko se želi imati pješački promet potrebno je staviti ispune s otvorima manjim od 12cm.

Kad bi se radila sanacija ograde, najbolje bi bilo da se postojeća ograda u potpunosti ukloni i na njeno mjesto postavi parapetna zaštitna odbojna ograda koja ima i funkciju pješačke ograde.

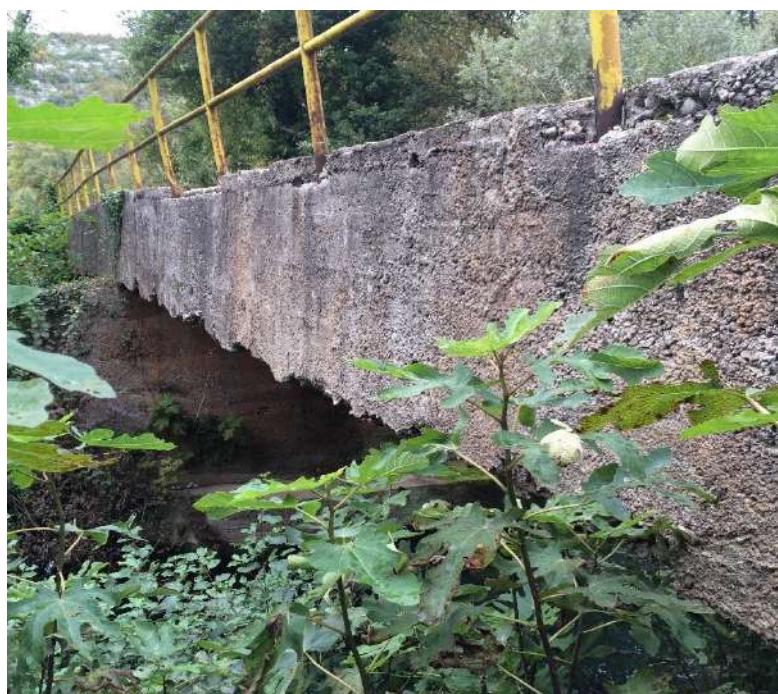
Vijenac i rub rasponskog sklopa je armirano betonski. Izvedeni su na način da čine jedinstvenu cjelinu. Stanje varira od mjesta do mjesta na mostu no u pravilu je loše. Generalno možemo reći da je propao po cijeloj duljini, te je na mjestima zaštitni sloj betona jako oštećen ili ga uopće nema te se vidi armatura.

Sanacija se može učiniti klasičnom metodom. To znači da se cijeli vijenac i oštećena mjesta dodatno očiste vodenim mlazom, zatim se po njegovoj cijeloj površini utrlja SN veza i onda se preko cijelog postojećeg vijenca u debljini od 3-5 cm (ovisno o zahtjevu proizvođača) ugradi reparturni mort te se i s njim pokrpaju oštećeni dijelovi vijenca. Uz rub je potrebno formirati okapnicu.

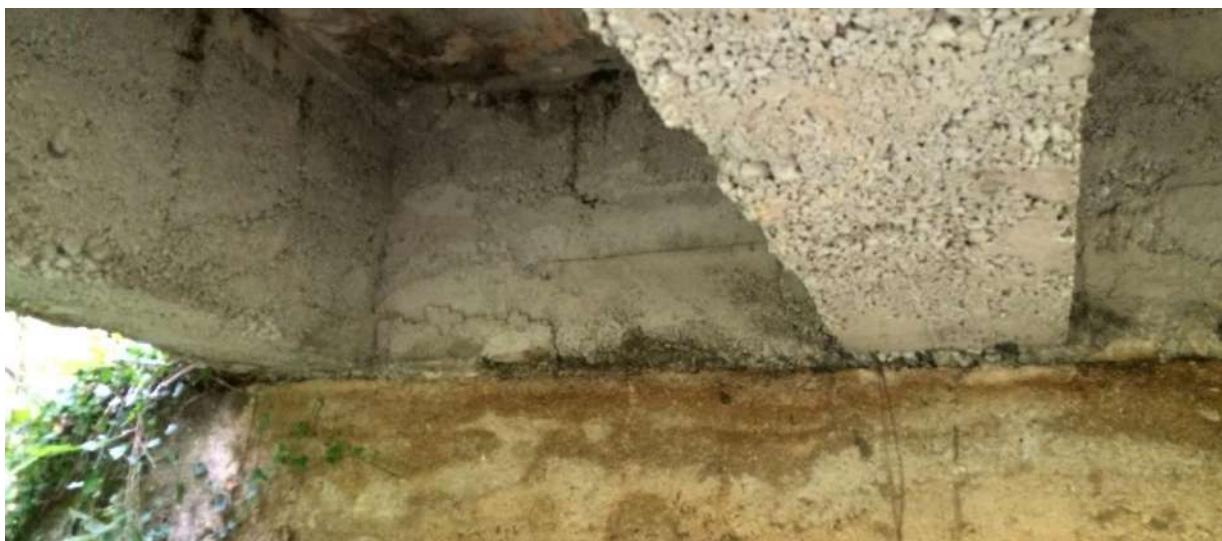
Ležajevi ne postoje na mostu nego je rasponski sklop direktno postavljen na upornjake.

Navedeno postojeće rješenje je dosta loše iako se radi o lokalnoj cesti na kojoj je mani broj vozila sa manjim težinama. Kad najde vozilo na most ono direktno „udara“ u konstrukciju i pošto su betonski elementi kruti, direktni dinamički učinak se prenosi i na upornjake i stupišta. To dodatno s vremenom oštećuje i rasponski sklop i stupišta.

Zbog toga predlažemo da ako se sanacija bude radila, a gornji ustroj nije armaturno povezan s donjim ustrojem da se postave elastomerni ležajevi na prethodno pripremljene ležajne klupčice. S čime će navedeni problemi u potpunosti nestati.

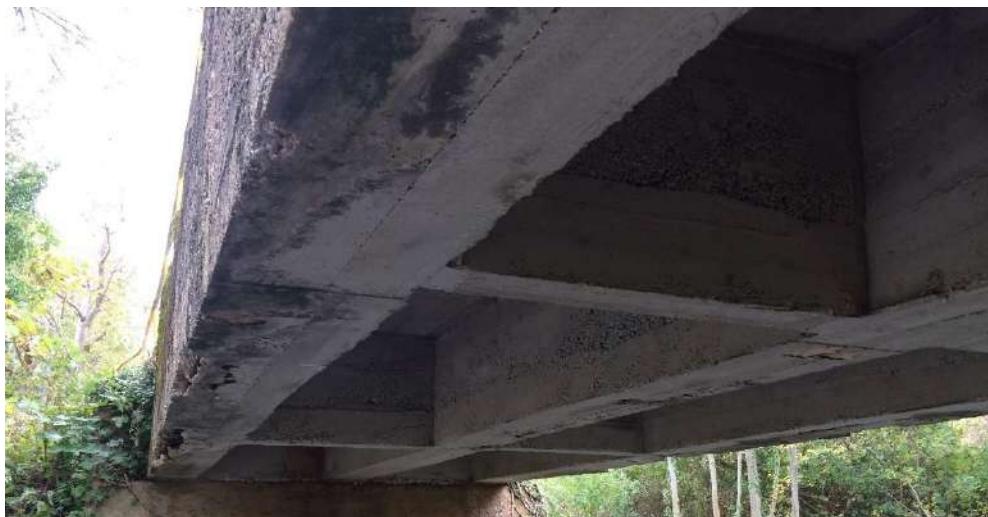
- Beton konstrukcije je loše kvalitete sa dosta segregacija i na dosta mesta ima komada koji su otpali pa je armatura izvirila na dosta mesta.

Generalno konstrukcija nije u dobrom stanju i njeno stanje možemo prema navedenoj klasifikaciji oštećenja je 3.

Sanacija se može učiniti klasičnom metodom. To znači da se sva oštećena mjesta dodatno očiste vodenim mlazom, zatim se utrlja SN veza na oštećena mjesta i onda se dodaje reparturni mort i s njim se krpaju oštećeni dijelovi konstrukcije.

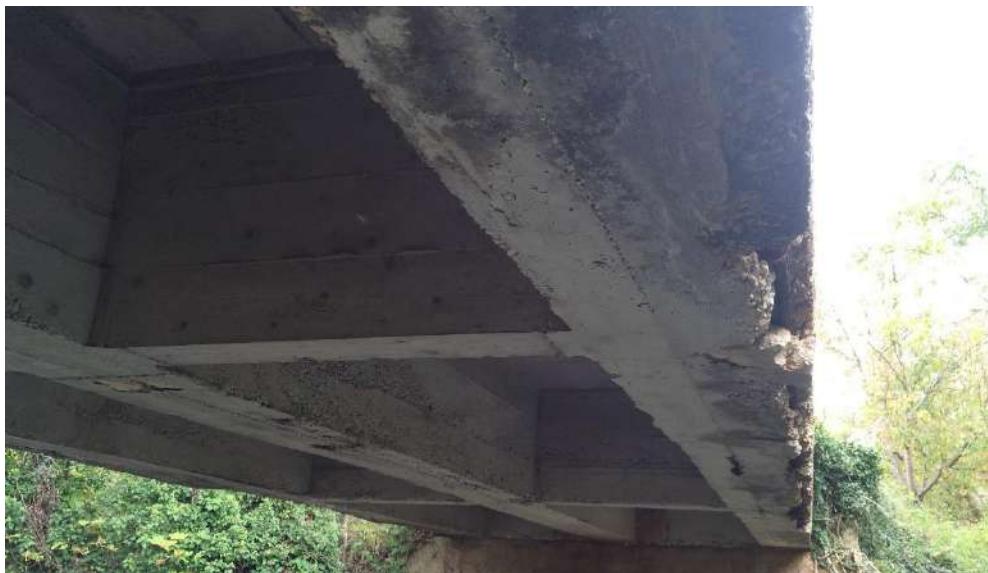
- na površini nema većih korodiranih površina

- svi rasponi sistem prostih greda gdje je donja zona vlačna, a gornja zona tlačna
- u donjoj zoni imamo 3 šipke Ø25 i Ø23 kojima su dodane željezničke tračnice 35 kao vlačna armatura $A=45\text{cm}^2$.

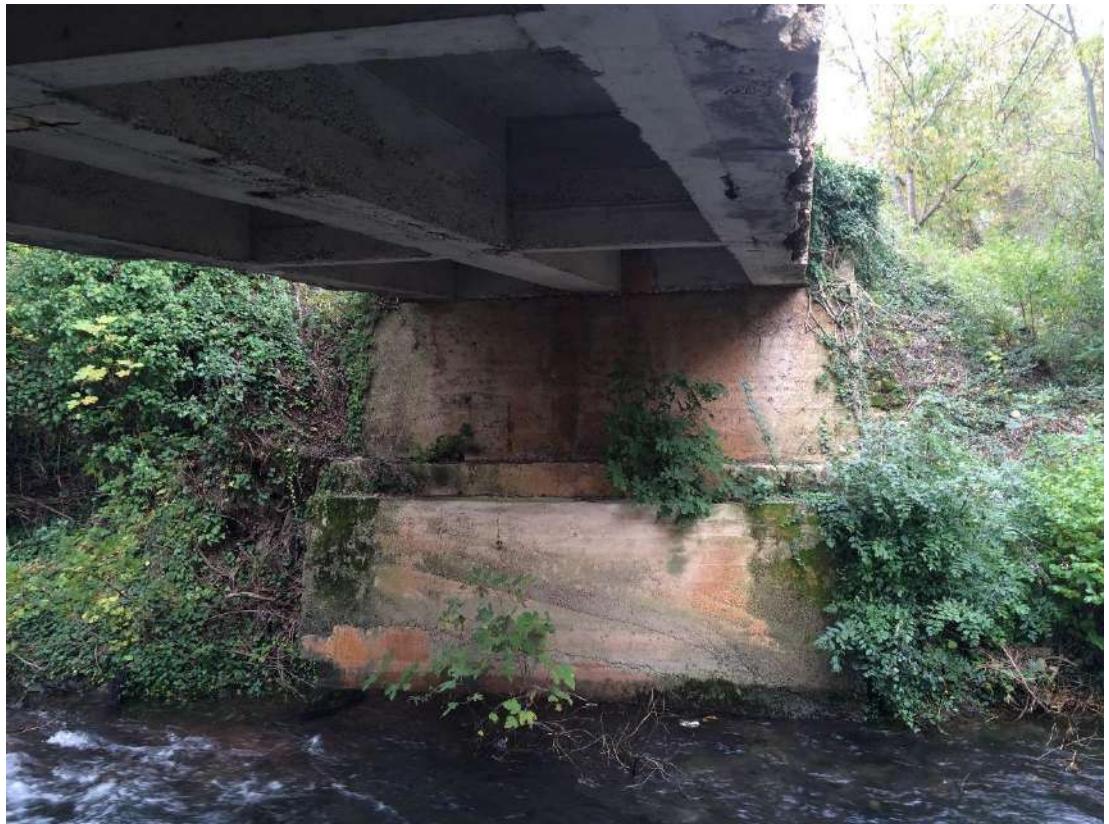
- Beton konstrukcije je loše kvalitete kao i kod rasponskog sklopa te ima segregacija i na dosta mjesta ima komada koji su otpali pa je armatura izvirila.
- na površini ima većih korodiranih površina no one su nastale kao posljedica korodiranja rubova rasponskog sklopa iznad stupišta te vrhova prsnog zida upornjaka preko kojeg se prelijevaju oborinske vode kao i posoljene vode koje po zimi nastaju uslijed posipanja ceste solju.

Generalno konstrukcija nije u dobrom stanju i njeno stanje možemo prema navedenoj klasifikaciji oštećenja je 2.

Sanacija se može učiniti klasičnom metodom. To znači da se sva oštećena mjesta dodatno očiste vodenim mlazom, zatim se utrlja SN veza na oštećena mjesta i onda se dodaje reparturni mort i s njim se krpaju oštećeni dijelovi konstrukcije.

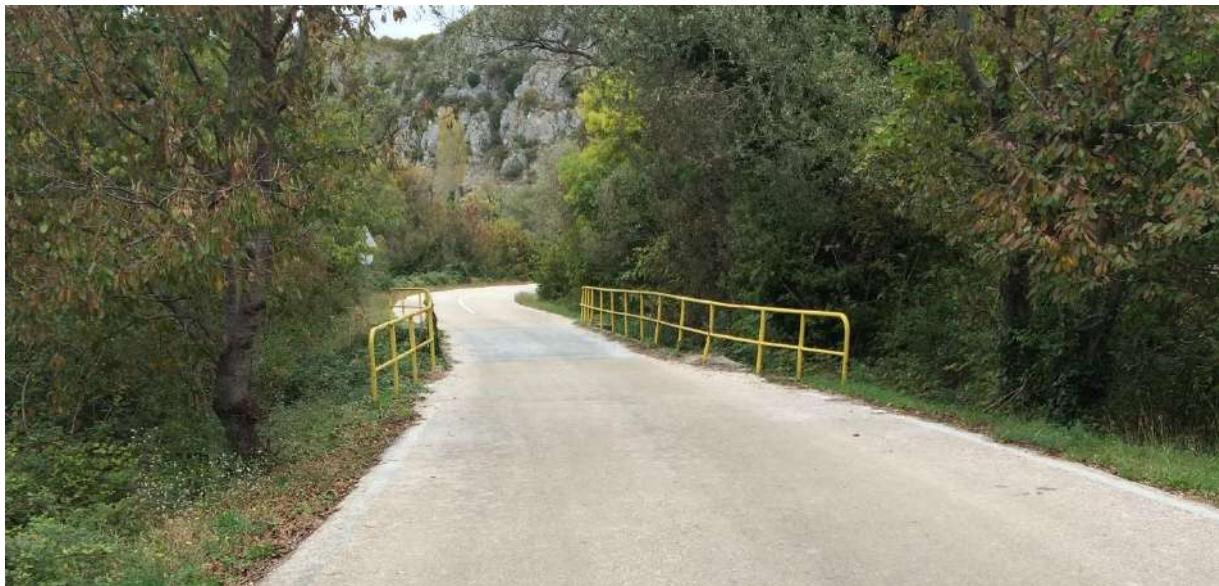
Zaštitna pješačka ograda je oštećenai na nekim mjestima je korodirala. Ukoliko se želi imati pješački promet potrebno je staviti ispune s otvorima manjim od 12cm.

Kad bi se radila sanacija ograde, najbolje bi bilo da se postojeća ograda u potpunosti ukloni i na njeno mjesto postavi parapetna zaštitna odbojna ograda koja ima i funkciju pješačke ograde.

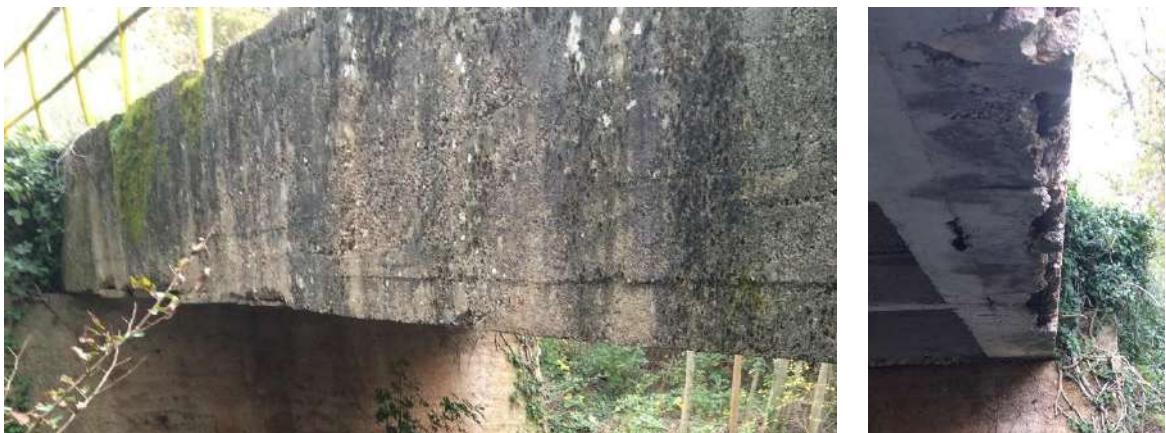
Vijenac i rub rasponskog sklopa je armirano betonski. Izvedeni su na način da čine jedinstvenu cjelinu. Stanje varira od mjesta do mjesta na mostu no u pravilu je loše. Generalno možemo reći da je propao po cijeloj duljini te je na mjestima zaštitni sloj betona jako oštećen ili ga uopće nema te se vidi armature.

Sanacija se može učiniti klasičnom metodom. To znači da se cijeli vijenac i oštećena mjesta dodatno očiste vodenim mlazom, zatim se po njegovoj cijeloj površini utrlja SN veza i onda se preko cijelog postojećeg vijenca u debljini od 3-5 cm (ovisno o zahtjevu proizvođača) ugraditi reparaturni mort te se i s njim pokrpaju oštećeni dijelovi vijenca. Potrebno je formirati okapnicu.

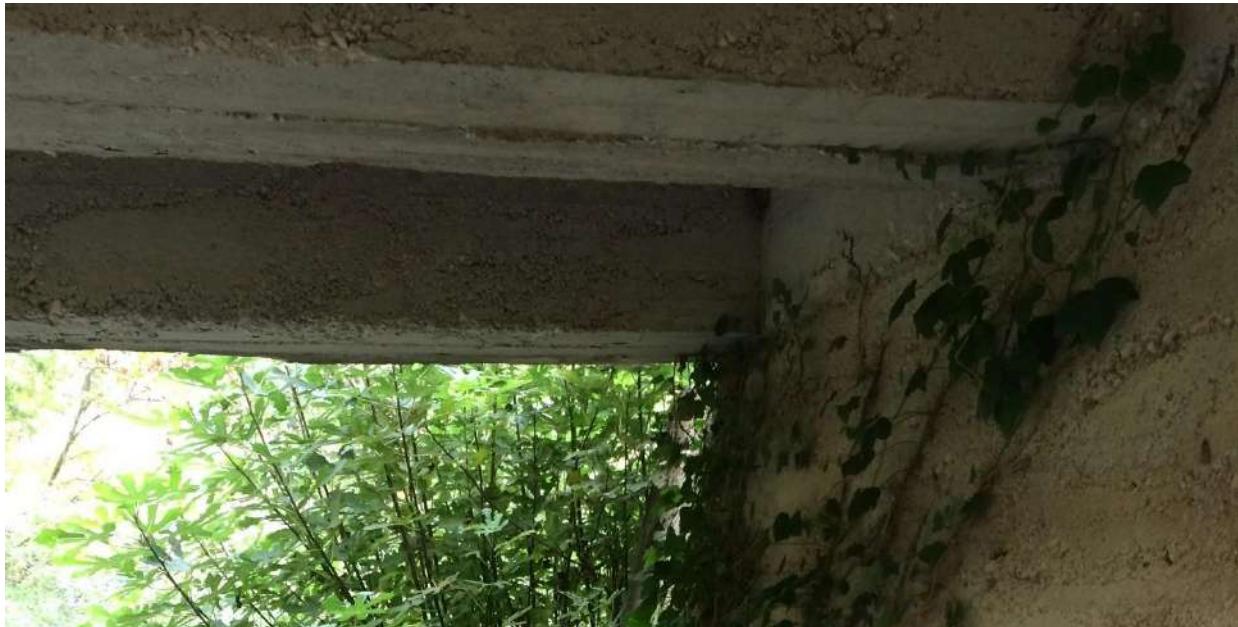
Ležajevi ne postoje na mostu nego je rasponski sklop direktno postavljen na upornjake.

Navedeno postojeće rješenje je dosta loše iako se radi o lokalnoj cesti na kojoj je mani broj vozila sa manjim težinama. Kad naiđe vozilo na most ono direktno „udara“ u konstrukciju i pošto su betonski elementi kruti, direktni dinamički učinak se prenosi i na upornjake i stupišta. To dodatno s vremenom ošteće i rasponski sklop i stupišta.

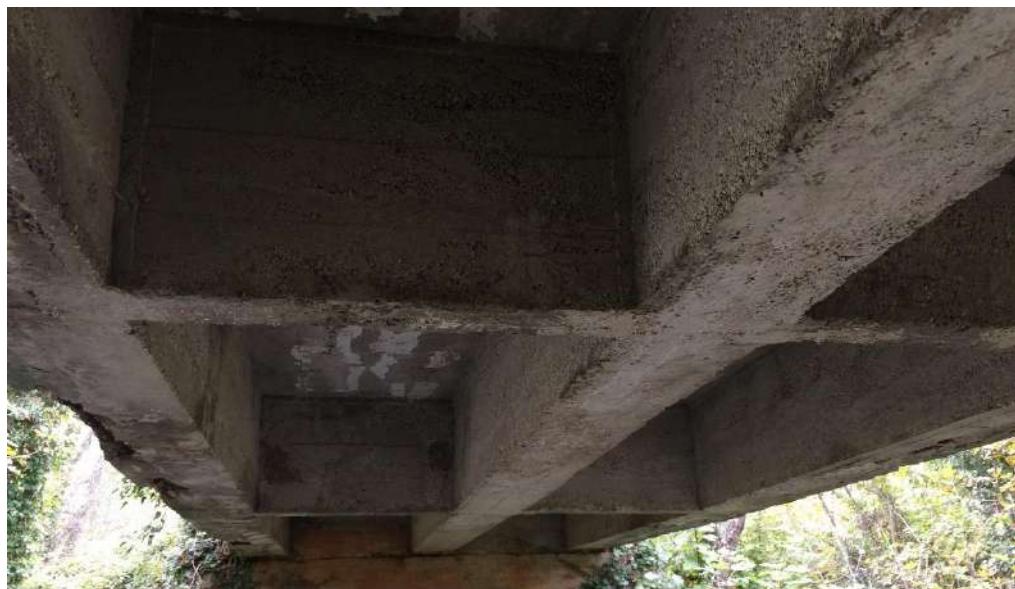
- Beton konstrukcije je loše kvalitete sa dosta segregacija i na dosta mesta ima komada koji su otpali pa je armatura izvirila na dosta mesta.

Generalno konstrukcija nije u dobrom stanju i njeno stanje možemo prema navedenoj klasifikaciji oštećenja je 3.

Sanacija se može učiniti klasičnom metodom. To znači da se sva oštećena mjesta dodatno očiste vodenim mlazom, zatim se utrlja SN veza na oštećena mjesta i onda se dodaje reparturni mort i s njim se krpaju oštećeni dijelovi konstrukcije.

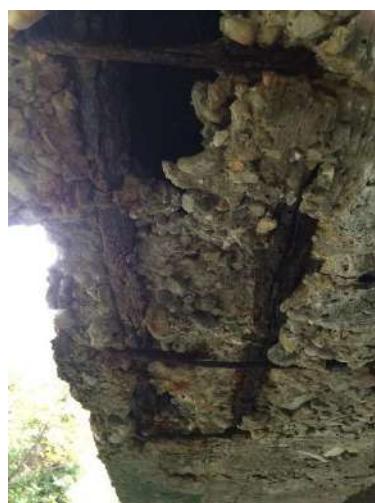
- na površini nema većih korodiranih površina

- svi rasponi sistem prostih greda gdje je donja zona vlačna, a gornja zona tlačna
- u donjoj zoni imamo 3 šipke Ø25 i Ø23 kojima su dodane željezničke tračnice 35 kao vlačna armatura $A=45\text{cm}^2$.

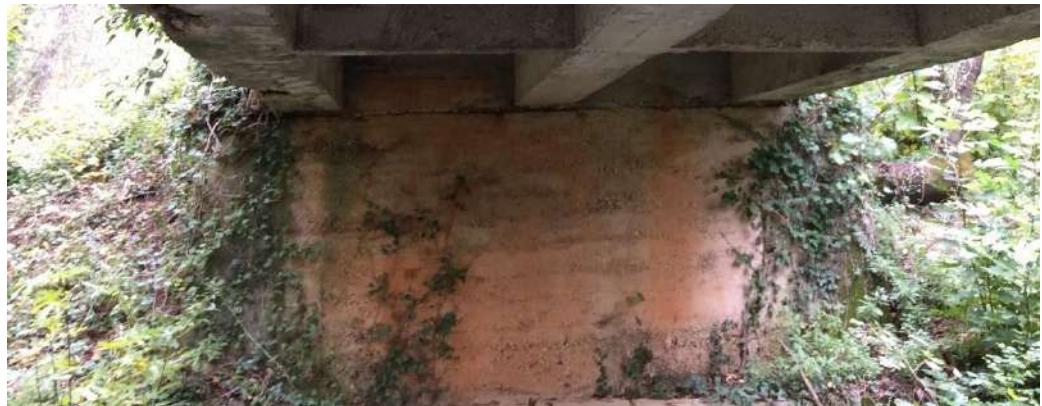
- Beton konstrukcije je loše kvalitete kao i kod rasponskog sklopa te ima segregacija i na dosta mjesta ima komada koji su otpali pa je armatura izvirila.
- na površini ima većih korodiranih površina no one su nastale kao posljedica korodiranja rubova rasponskog sklopa iznad stupišta te vrhova prsnog zida upornjaka preko kojeg se preljevaju oborinske vode kao i posoljene vode koje po zimi nastaju uslijed posipanja ceste solju.

Generalno konstrukcija nije u dobrom stanju i njeno stanje možemo prema navedenoj klasifikaciji oštećenja je 2.

Sanacija se može učiniti klasičnom metodom. To znači da se sva oštećena mjesta dodatno očiste vodenim mlazom, zatim se utrlja SN veza na oštećena mjesta i onda se dodaje reparturni mort i s njim se krpaju oštećeni dijelovi konstrukcije.

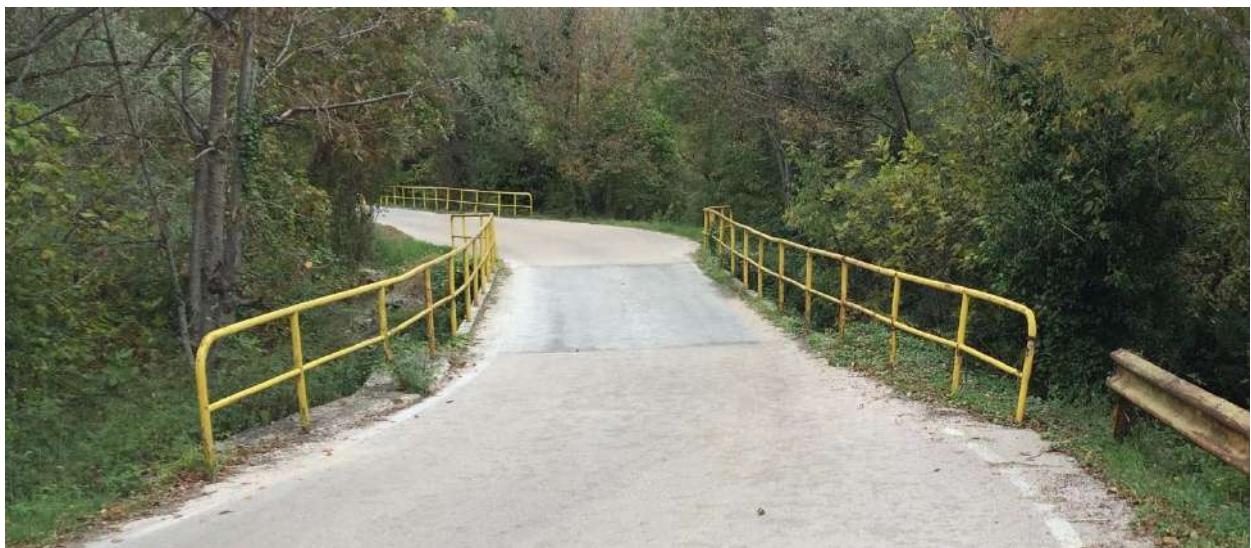
Zaštitna pješačka ograda je oštećena i na nekim mjestima je korodirala. Ukoliko se želi imati pješački promet potrebno je staviti ispune s otvorima manjim od 12cm.

Kad bi se radila sanacija ograde , najbolje bi bilo da se postojeća ograda u potpunosti ukloni i na njeno mjesto postavi parapetna zaštitna odbojna ograda koja ima i funkciju pješačke ograde.

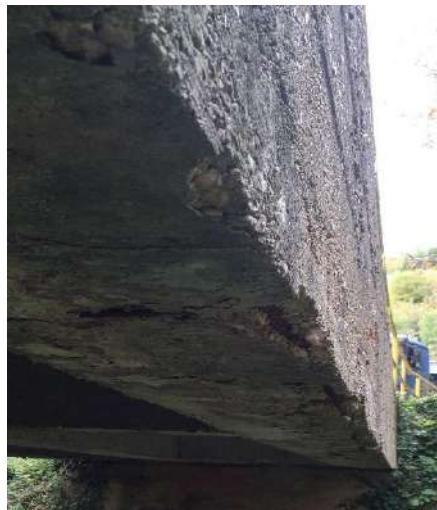
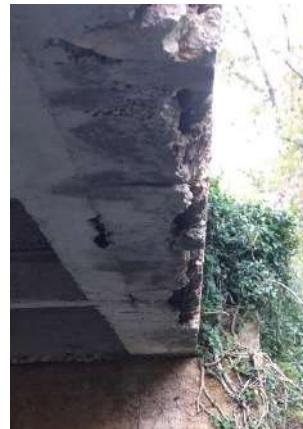
Vijenac i rub rasponskog sklopa je armirano betonski. Izvedeni su na način da čine jedinstvenu cjelinu. Stanje varira od mjesta do mjesta na mostu no u pravilu je loše. no generalno možemo reći da je propao po cijeloj duljini te na mjestima zaštitni sloj betona je jako oštećen ili ga uopće nema te se vidi armatura koja je

Sanacija se može učiniti klasičnom metodom. To znači da se cijeli vijenac i oštećena mjesta dodatno očiste vodenim mlazom, zatim se po njegovoj cijeloj površini utrlja SN veza i onda se preko cijelog postojećeg vijenca u debljini od 3-5 cm (ovisno o zahtjevu proizvođača) ugradi reparaturni mort te se i s njim pokrpaju oštećeni dijelovi vijenca. Potebno je formirati okapnicu.

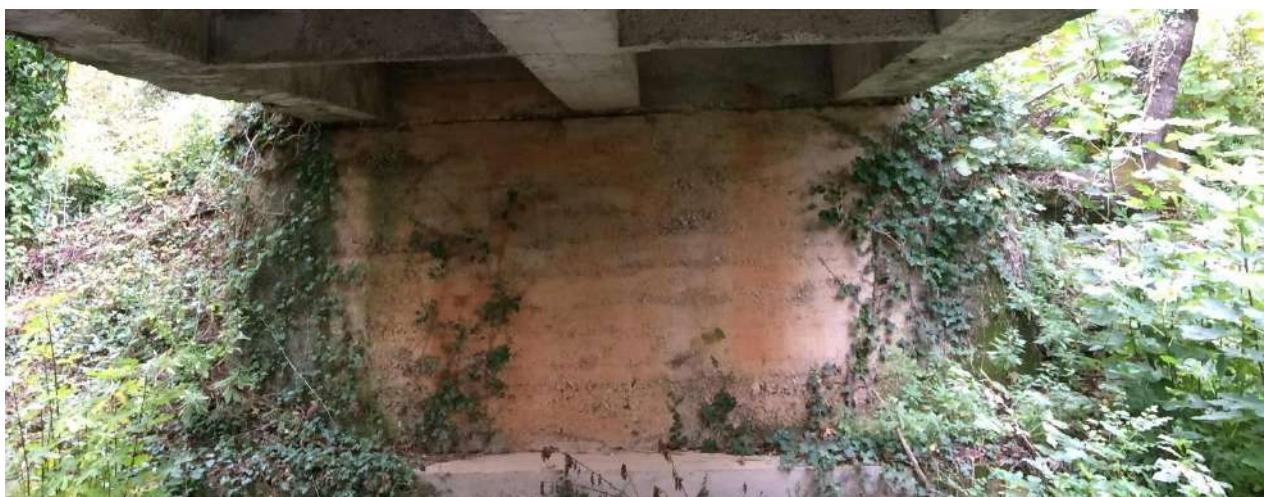
Ležajevi ne postoje na mostu nego je rasponski sklop direktno postavljen na upornjake.

Navedeno postojeće rješenje je dosta loše iako se radi o lokalnoj cesti na kojoj je mani broj vozila sa manjim težinama. Kad naiđe vozilo na most ono direktno „udara“ u konstrukciju i pošto su betonski elementi kruti, direktni dinamički učinak se prenosi i na upornjake i stupišta. To dodatno s vremenom ošteće i rasponski sklop i stupišta.
