**GRAĐEVINA: OCJENA STANJA MOSTOVA  
«BRLJANI»  
Županijska cesta ŽC 6055  
(Brljan)**

## **Ocjena stanja mostova «BRLJANI»**

**TD 084/2016-O**

**MJESTO I DATUM: Zagreb, studeni 2016.**

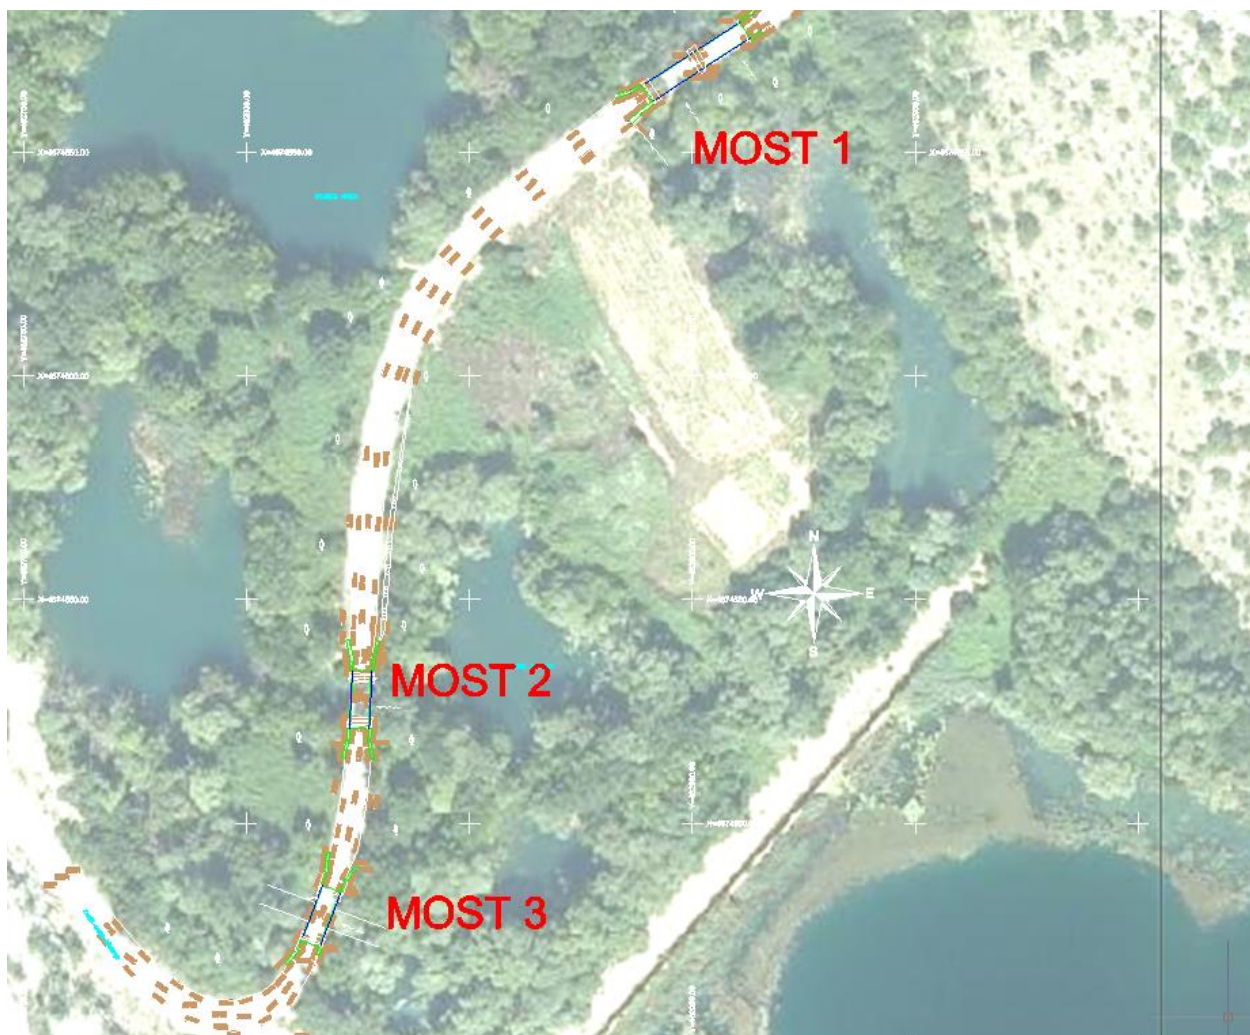
Prema izvještaju koje je napravila tvrtka Geoexpert-I.G.M.d.o.o. i vizualnom pregledu objekata koje smo sami napravili ustanovljeno je slijedeća oštećenja.
